伝統的木造軸組構法の実物大住宅 性能検証振動台実験

(速報、2008年12月25日版)

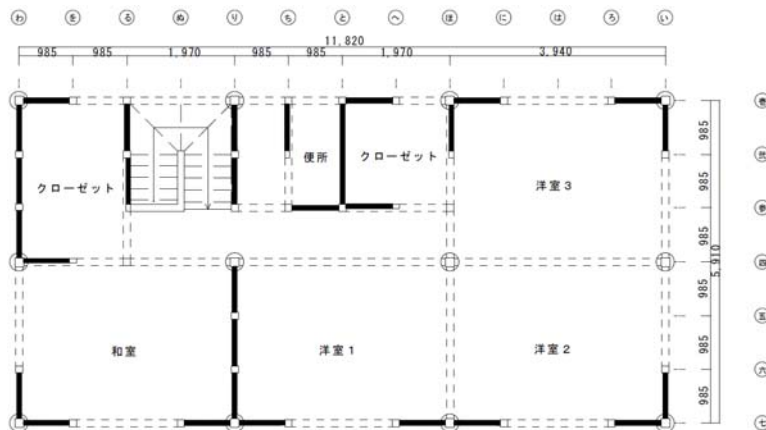
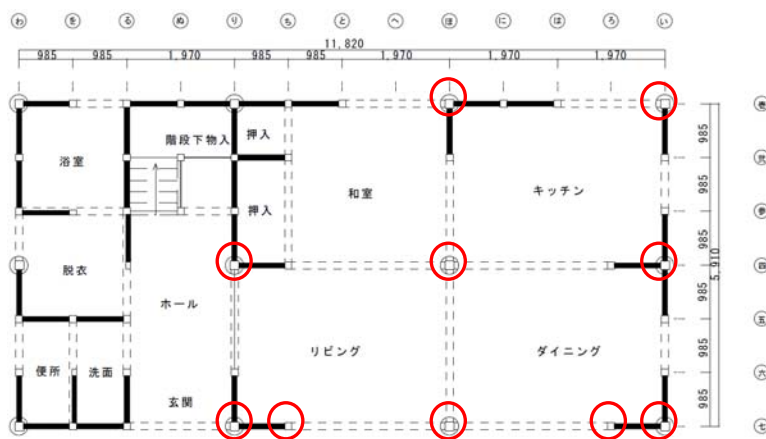
図 4.1.1 柱の曲げ破壊状況図 (凡例 ○ : 曲げ破壊が発生した柱)

- ・通し柱8本、管柱2本に曲げ破壊が生じた。通し柱2本は胴差レベルで折れた。また、四方差し 21cm の通し柱は、差し鴨居部分で曲げ破壊した。管柱2本は、いずれも差し鴨居部分で曲げ破壊した。
- ・建物の振れ変形が大きく、い通りに柱の曲げ破壊が集中している。
- ・土壁はひび割れが無数に入った。室内側室外側、それぞれ数枚の土壁が剥落した。
- ・隅柱の柱脚は、最大で 8cm 程度浮き上がった。その他の隅部分の柱は、4～5cm 程度浮き上がった。
- ・床束が6本傾いた。

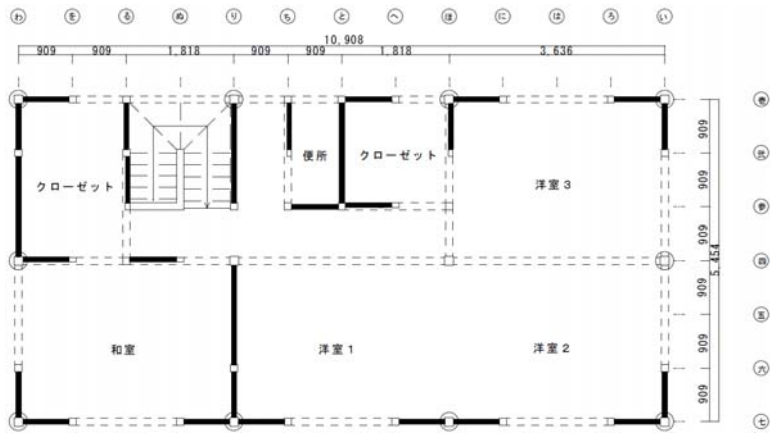
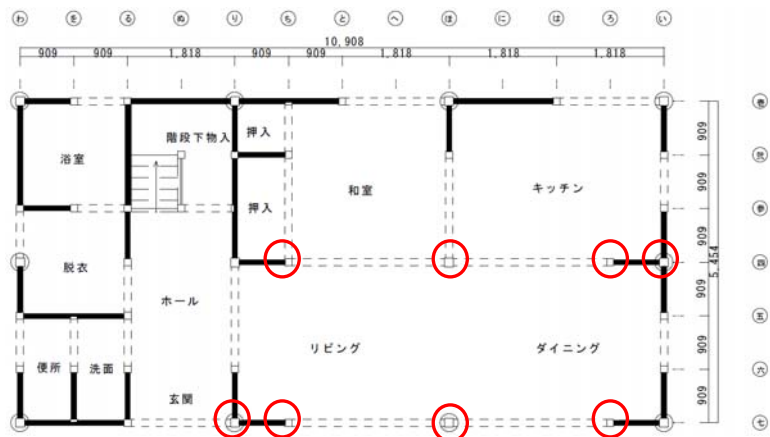
図 4.2.1 柱の曲げ破壊状況図 (凡例 ○ : 曲げ破壊が発生した柱)

- ・通し柱が 3 本、管柱が 5 本、曲げ破壊した。通し柱は胴差レベルで、管柱は鴨居部分で曲げ破壊した。
- ・土壁は、室内側の数枚が剥落した。剥落していない壁も、縦貫と横貫に沿って、ひび割れが生じた。
- ・隅柱の柱脚は、最大で 10cm 程度浮き上がった。その他の隅角部の柱は、6 cm 程度浮き上がった。管柱は 2～5 cm 程度浮き上がった。
- ・2 階の土壁の剥落はなかった。
- ・屋根瓦に損傷はなかった。
