東日本大震災の被害調査報告

財団法人 日本住宅・木材技術センター

1. 被害調査報告概要

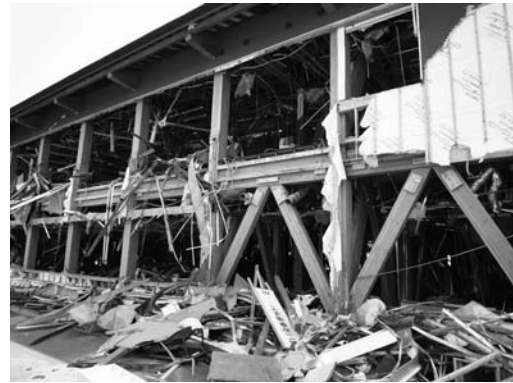
海岸沿いにある北上総合支所は、海側をRCの柱に集成材の梁を繋いだ構造、陸側を大断面集成材の筋かい付きラーメン構造で造られていた。津波により海側のRCの柱は傾いたり倒れたりし、集成材の梁は折れて落下していた。陸側は、外壁がはがれ、躯体のみが残っていた。(写真2-1、2-2)

写真2-2 北上総合支所(陸側)

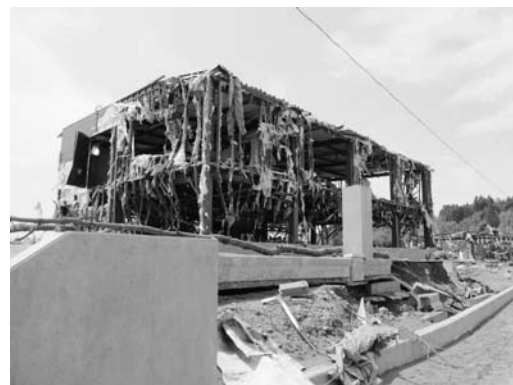
北上総合支所、吉浜小学校の裏に建っている建物を見ると、大きな建物の裏にある建物も、引き波の影響により、裏側にあった建物も外壁が破られ、躯体のみが残されていた。(写真2-3)

写真2-3 北上総合支所裏の建物(S造)

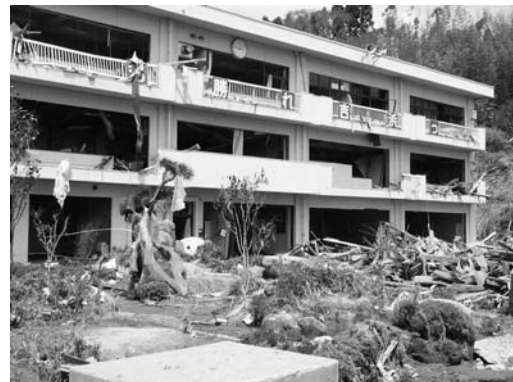
北上総合支所のすぐ裏手にある、RC造の吉浜小学校も同様に、3階部分まで開口部が破られ、ベラ

ンダの手すりも流されていた。(写真2-4)

写真2-4 吉浜小学校

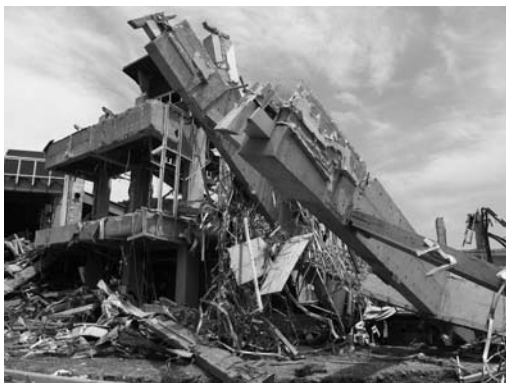
写真2-1 折れたRCの柱(海側)

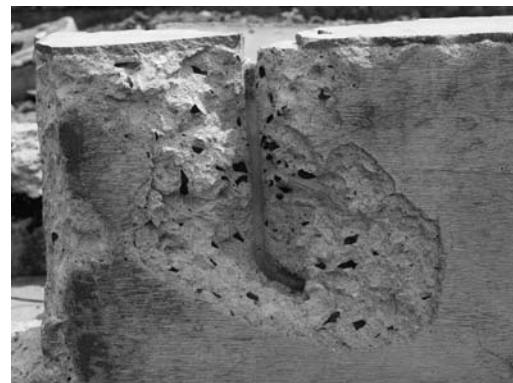
北上総合支所周辺の住宅をみると、基礎、土台、床材の一部が残っただけで、津波によって基礎がむき出しになっているものや、基礎ごと流されているもの、写真2-5のようにアンカーボルトが埋まっていた部分の周辺のコクリートがせん断破壊を起こしている基礎も見られた。

写真2-5 アンカーボルトの跡が残る住宅の基礎

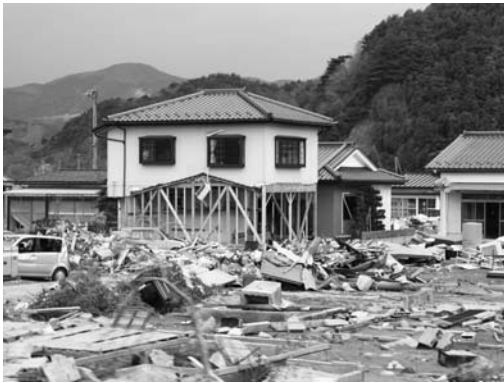
津波は北上川の川沿いにあった漁船や家屋等を押し流しながら、海岸から約15kmを逆流したため、海に面した地域でなくても写真2-6の様に津波の影響により、1階部分がピロティー化しているものも見られた。

写真2-6 1階部分がピロティー化した住宅(海から約14km)

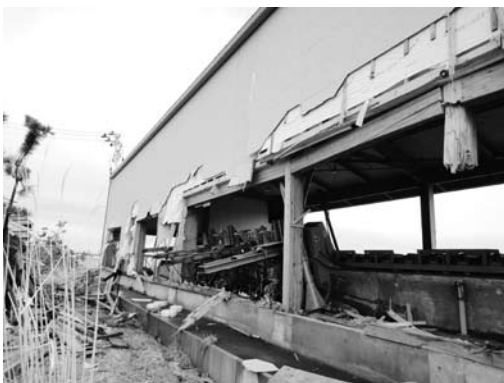
写真2-7 潮見町の製材工場

潮見町は石巻港に突き出た場所にあり、潮見町にある製材工場では、調査に行った時には片付けられていたが、丸太や乾燥機等様々な物が津波によって流されたようだ。製材工場にある建物の1つは、潮風対策として躯体に木質二方向ラーメン構造を採用し、カラ松の集成材を使用していた。津波により、1階部分の外壁が無くなり、柱や梁も数本折れていたが、建物の形をとどめ、残っていた。(写真2-7)

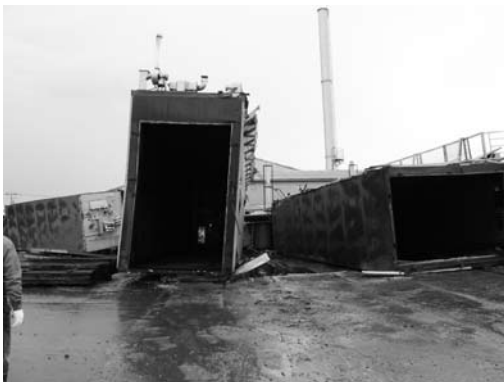
写真2-8 流された乾燥機

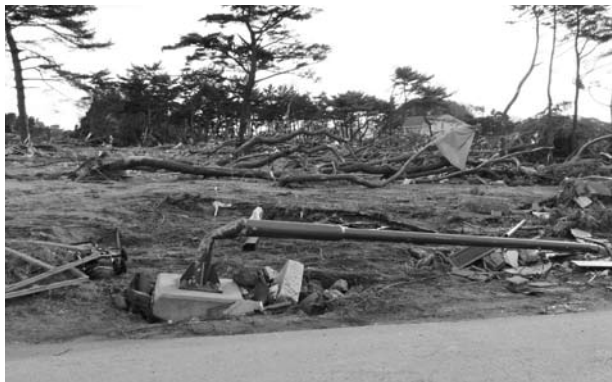
今回調査した野蒜海岸から野蒜駅までの道では、構造の種類に限らず殆どの建物は押し流され、津波によって引き抜かれた防潮林の松が辺り一面に散乱していた。(写真2-10)

写真2-10 曲がった街灯と散乱した松(野蒜)

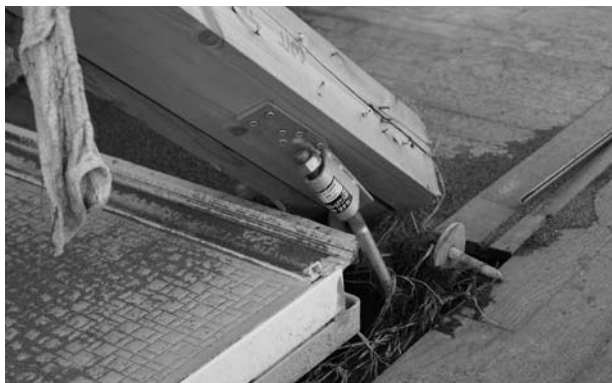
木造住宅の跡を見ると、金物工法で建てられた比較的新しい住宅も見られた。1995年の阪神・淡路大震災以降、建築基準法が改正され、接合部分の補強が義務付けられたことにより、耐震性は向上したが、今回のような津波の威力には勝てなかった。(写真2-11)

写真2-11 曲がったアンカーボルト(野蒜)

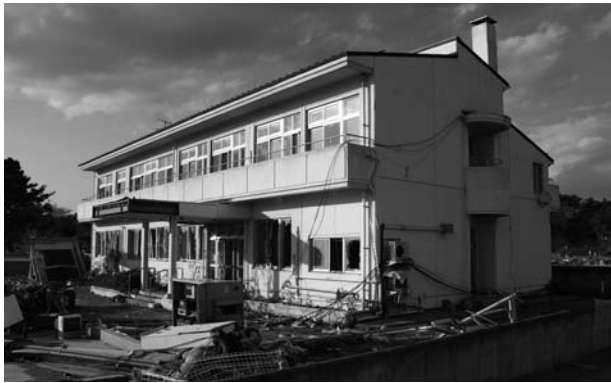
周辺に残っていたRC造の診療所を見ても一階の外壁、開口部は破壊されていた。(写真2-12)

写真2-12 RC造の診療所(野蒜)

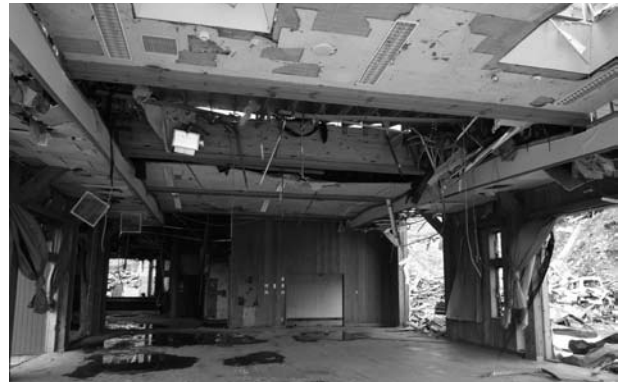
高台の手前に建っていた歌津公民館も外壁は耐力壁も含め、津波で打ち抜かれていた。歌津公民館は梁間方向を木造ラーメン構造、桁行方向を耐力壁付きラーメン構造で建てられていた。津波は、建物の裏手が高台で波が上方向に抜けた為か裏手の壁よりも、屋根の方が多く突き破られていた。

写真2-16 歌津公民館(1階内部)

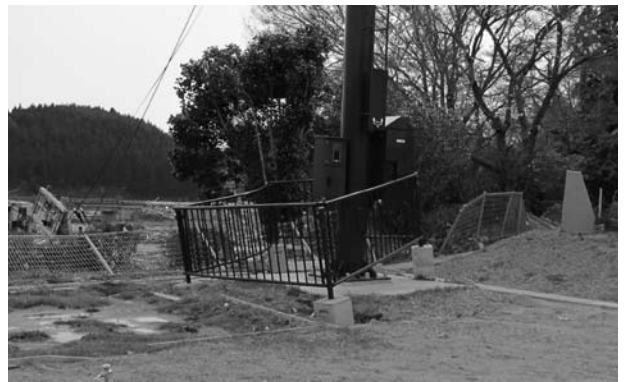
高さ10m以上の高台の上にある伊里前小学校も1階部分が1m程浸水したそうで、高台の際にあったフェンスは、引き波により海側に大きく傾いていた。(写真2-18)

写真2-18 海側に傾いたフェンス(歌津 伊里前小学校)

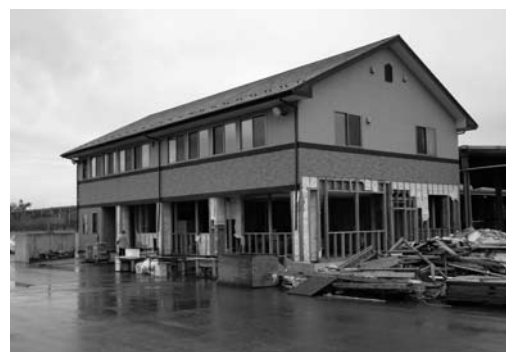
写真3-1 被災後の建物外観

(1) この建物は石巻港の海沿いに建つ製材工場の事務所で、高さ約9.6mの地上2階建の大断面集成材のラーメン構造の建物である。写真3-1は被災後の建物の外観で、1階の内外壁は流失している。津波は写真の左方向から押し寄せており、この地域の津波高さは約5.8mあったと言われている。

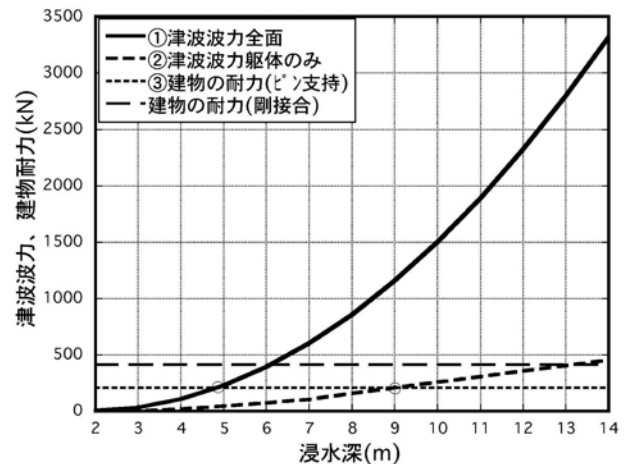
- 1) 津波波力が壁全面に作用した場合は、浸水深約4.8mで建物の耐力と同程度となった。
- 2) 津波波力が躯体のみに作用した場合は、浸水深約9mで建物の耐力と同程度となった。
- 3) 柱脚を剛接合と仮定した場合の建物の耐力は、浸水深約6.1mで津波波力が壁全面に作用した場合と同程度となり、津波波力が躯体のみに作用した場合は浸水深約13.2mで同程度となった。

今回検討した建物の浸水深(3h)は4mと推定して検討したが、計算では約4.8mで建物の耐力に達するため、建物が残存していたことに整合する。なお、実際には津波により外壁等が早期に破壊されることで、建物に作用する津波波力が更に大幅に軽減されたと考えられる。また、建物の耐力に対する浸水深は、壁全面に作用する場合に対して構造躯体のみに作用する場合は、その約2倍の浸水深9mとなった。

図3-7 津波波力と建物耐力の関係

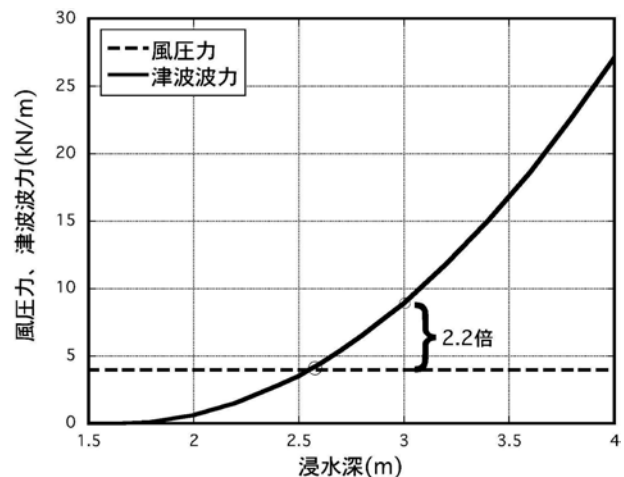
津波波力は、浸水深約2.55mで木造住宅の設計用風圧力と同程度となった。これが浸水深3mでは風圧力の約2.2倍、浸水深3.5mでは約4.2倍となり、津波波力は圧倒的で、今回の大津波で大部分の木造建物が倒壊、流失したことは仕方のない結果だった

図3-8 風圧力と津波波力の比較

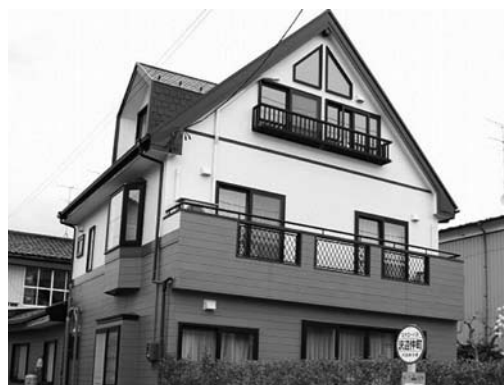
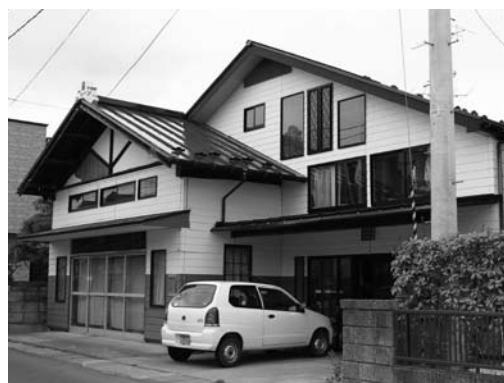
栗原市で調査した築館地区と金成地区の市街地では、大きな損傷を受けた木造住宅は見られなかった。調査を行った区域では既に建築物危険度判定が実施されており、5月6日の段階で栗原市は調査の行われた674棟中、危険と判定された住家が84棟(写真4-1、4-2)、要注意と判定された住家が245棟であったと公表しているが、危険と判定されていた住宅は比較的新しく、目視では残留変形や外壁の損傷も見られなかった。白石市中町周辺についても大きな損傷を受けた木造住宅は見られなかったが、危険と判定された住宅では老朽化が顕著(写真4-3)であった。また川崎町で見られた木造住宅(写真4-4)のように、道路面に大きな開口が設けられた木造住宅であっても、大きな損傷を受けていない事例は栗原市、白石市でも数多く見受けられた。

写真4-1 危険と判定された木造住宅(栗原市)

写真4-2 危険と判定された木造住宅(栗原市)

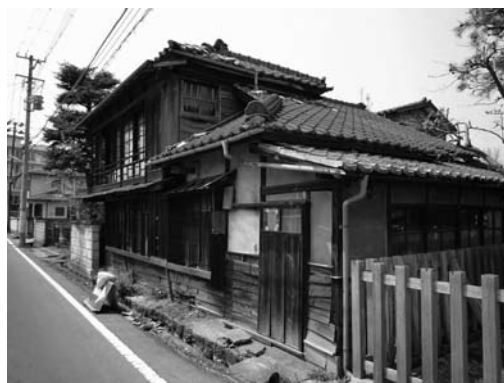
写真4-3 危険と判定された木造住宅(白石市)

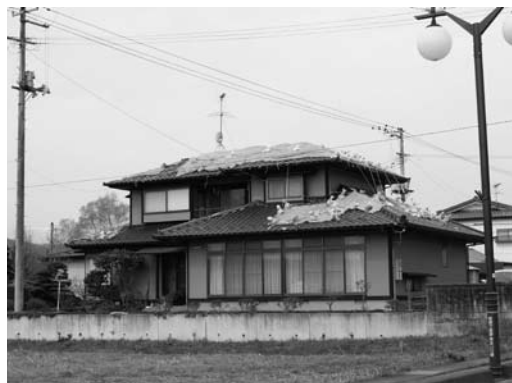
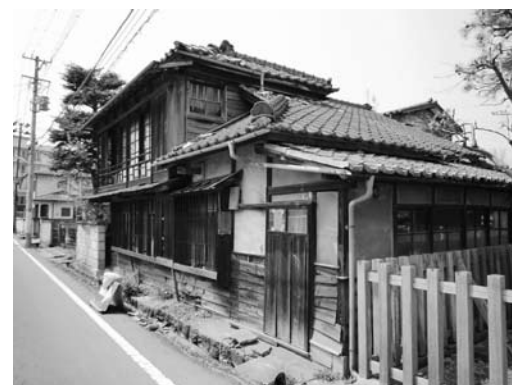
今回、多数目撃されたのが瓦の落下被害(写真4-5、4-6)である。瓦の落下は仙台市、川崎町、蔵王町、福島市、郡山市と震度6弱を上回る地域で広く観察された。ただし被害は棟瓦やのし瓦に集中しており、築年数を問わず被害が発生していた。瓦の不足、職人の不足等の理由により補修がなかなか進まないことから、雨漏りに悩む住民も多く、梅雨時期に入れば住宅内部の居住環境とともに建物の耐久性にも影

写真4-5 瓦の落下被害(川崎町)

写真4-6 瓦の落下被害(福島市)

響すると考えられる。また落下被害の多かった理由を解明し、施工方法や管理のあり方等整理されることが望まれる。

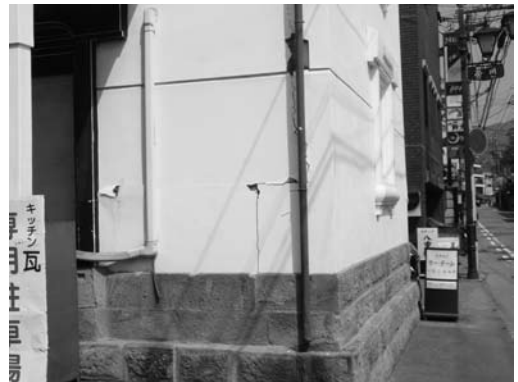
土蔵は会津若松市の東栄町周辺にも数多くの残存している。漆喰や土壁の落下はほとんど見られなかったが、レストランとして利用されている土蔵(写真4-13)の壁に水平クラックが入っている事例が観察された。

写真4-14 会津若松市の土蔵被害

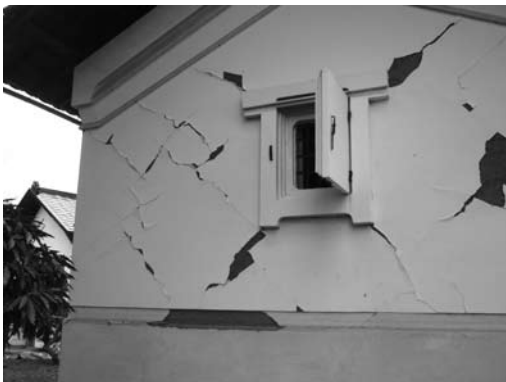
栗原市金成地区に残る旧有壁本陣は、木造2階建ての書院造りの長屋(写真4-7、4-8、4-9)等は、外観からの判断となるが壁の漆喰が剥がれている程度で、1階の耐力要素が十分とは考えにくいにも関わらず、残留変形や大きな損傷は残していない。これに対し敷地内に数多く残る土蔵(写真4-10)は、壁のせん断ひび割れ(写真4-11)や漆喰の落下が見られるほか、土壁が崩れ小舞が露出している箇所(写真4-12)も見受けられた。ただし建物本体には大きな変形は見られなかった(写真4-13)。

写真4-11 壁のせん断割れ

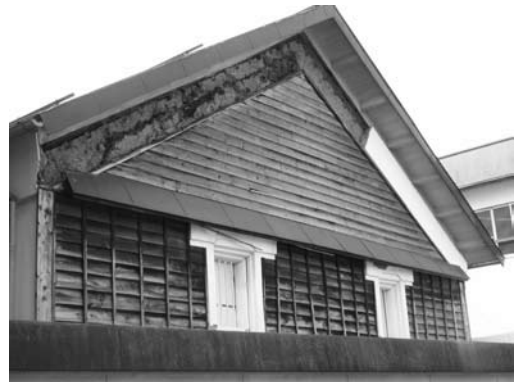
白石市にも蔵王酒造の資料館(写真4-15)等、少数ではあるが土蔵が残されている。ケラバ部の漆喰の落下は見られたが、軽微な損傷であった。また平成7年に復元された白石城天守閣では、漆喰のはく離(写真4-16)や開口部4隅のせん断ひび割れが観察されている。

写真4-15 白石市の土蔵被害

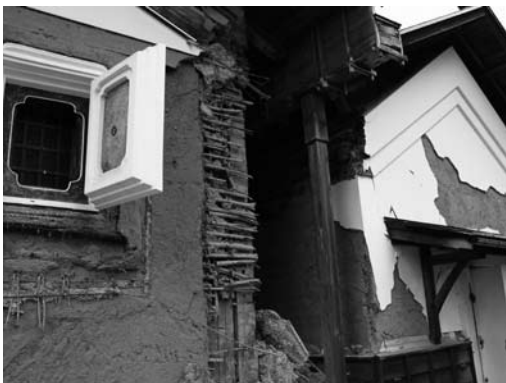
写真4-12 土蔵の崩壊

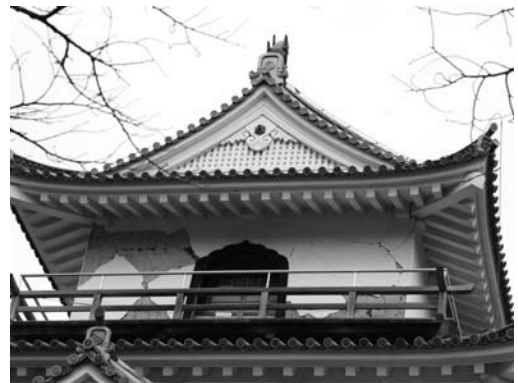
写真4-16 白石城 漆喰のはく離

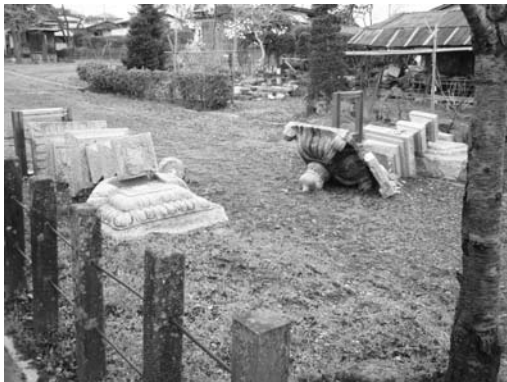
日枝神社の被害状況は石造りの鳥居や灯籠は倒壊(写真4-18)したが、拝殿(写真4-19)・神殿(写真4-20)共、大きな損傷は観測されない。高床は石場

写真4-18 日枝神社 灯籠の倒壊

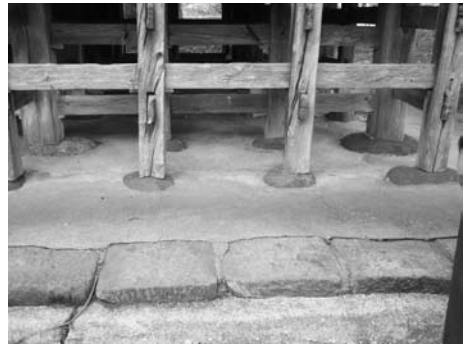
写真4-21 高床石場立ての水平移動

立てとなっているが、礎石から少し水平移動した形跡(写真4-21)が見られた。

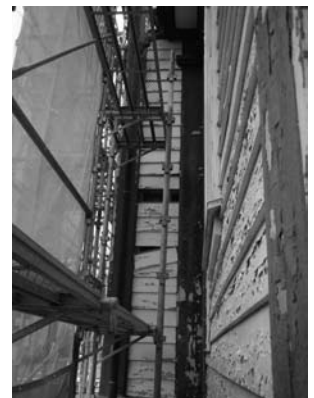
写真4-25 外壁の脱落

金成ハリストス正教会(写真4-24)は基礎の破損(写真4-26)に伴い、土台が基礎から浮き上がった状況や外壁の脱落(写真4-25)が見られた。この基礎の破損原因が無筋あったことも否定できないが、盛土を支える擁壁が一部破損していることから、建物直下の土砂が横ずれしたことが主要因であったと予想される。今回の調査ルートでは浦安の液状化を除き、地盤の著しい変状により建物が倒壊した事例は確認されなかったが、日本木材学会の調査チームや秋田県立大学の調査チームにより、こうした上部構造以外の構造的問題により、耐震性を十分に備えた木造住宅等が被害を受けた事例(写真4-27)が多数報告されている。

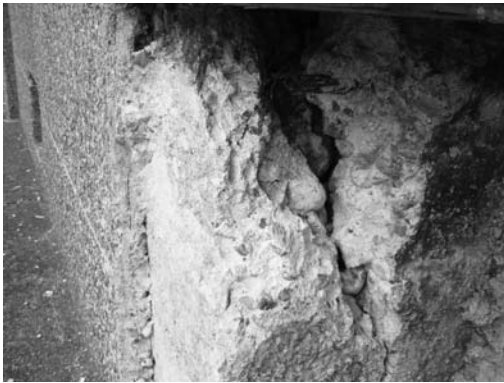
写真4-26 基礎の破損

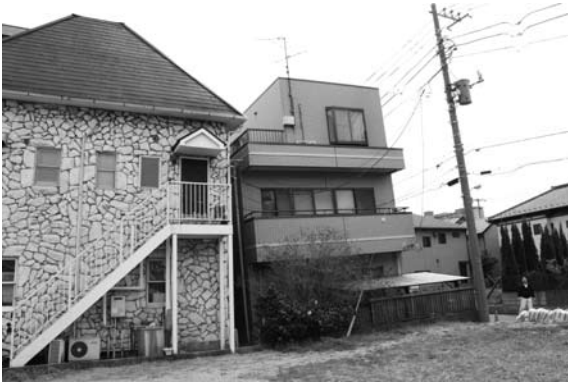
写真5-1は、浦安市高洲地区にある液状化被害によって傾いた3階建て住宅である。この地域は、浦安市の調査によると建物被害が多かった地区である。写真5-2は、護岸から撮ったものであるが、護岸と反対側に電信柱が軒に接するかのよう傾いている。護岸は、新旧の埋立地の境界でもある。電信柱が傾いた地区は、旧埋立地側である。

写真5-1 傾いた3階建て住宅(右側の建物)

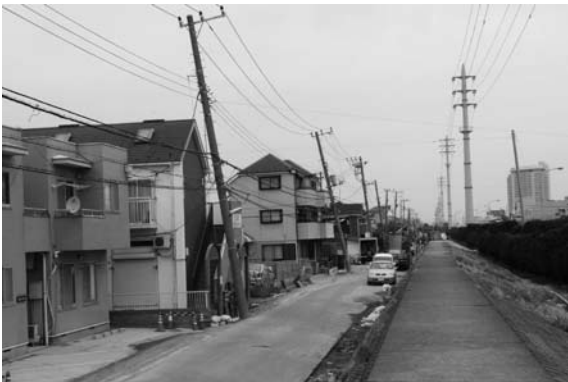
写真5-2 傾いた電信柱

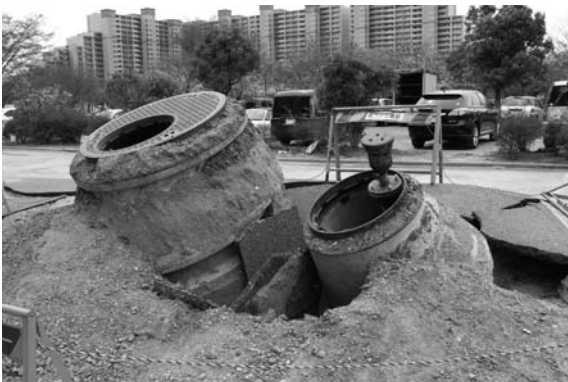
写真5-3は、高洲中央公園内に災害復旧・復興活動の拠点として整備された「飲料水兼用型の耐震性貯水槽」である。この貯水量は、100m³であることから1人当たり3リットルの水を3日間、1万人に飲料水を供給できる量であるが、液状化によってマンホールなどが浮き上がってしまった。公園の周囲は、高層マンションが建ち並んでいるが、地盤改良や杭基礎の採用などによって、建築物自体の被害はほとんどみられなかった。

写真5-3 災害用 飲料水兼用型耐震性貯水槽のマンホール

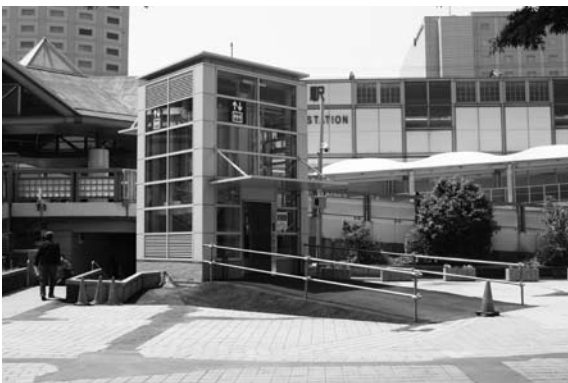
写真5-4は、南浦安駅周辺の地盤が液状化によって沈下し、改札階に上がるエレベーターが地面から浮いてしまったため、スロープによって段差を解消して使用していた(5月20日)。

写真5-4 復旧後のエレベーター
