外構部の木質化対策支援事業 企画提案型実証事業

実証事例集

全国木材協同組合連合会
公益財団法人 日本住宅・木材技術センター

外構部の木質化対策支援事業 企画提案型実証事業 実証事例集 目次

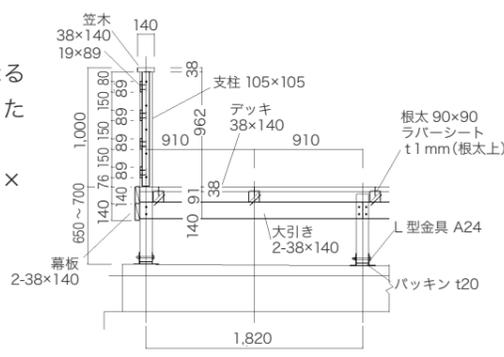
実証 1	<p>大径木材の歩留まり向上のため、デッキ構造や高欄の断面寸法を共通化し、径級に応じた木取りについて製材業者 (小井土製材 株式会社) と協議した。 そして同社の製品を標準仕様とし、丸太伐採長さ (4m) に合わせた部材設計で、大径材の歩留まり向上を確認した。</p> <p>①デッキ部材断面の共通化 製材業者が通常製材している断面サイズとなるよう部材の共通化を図り、部品種類を減らした結果、主構造部材は下記の3種類となった。 <ul style="list-style-type: none"> •デッキ・大引き・笠木・幕板：206 (38mm×140mm) •支柱・束材：105mm×105mm •根太材：90mm×90mm </p> <p>②大径材の歩留まり向上の確認 大径丸太 (φ360mm、φ480mm) にフィルムを載せ、木取りの比較、検証を行った。</p>

<p>図 1 壁の断面図</p>										
	<p>写真 1 従来の木取り例</p>

<p>写真 2 外構材の木取り例</p>

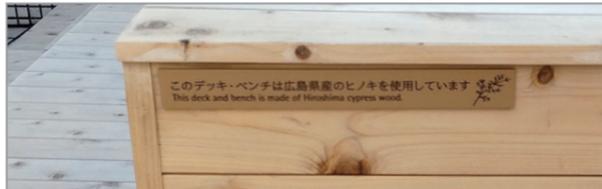
実証1	広島県産材のヒノキを使用した。広島市の都心部、かつ屋外に木質空間を創出したことで新たな木材活用の可能性を見出すことができた。
実証1	県産材を使用していることを記したサインプレートを設置し、広く周知した。
写真1

写真1	階段部の表示
実証2	地域住民が利用する公共広場を木質化することで、より多くの人に本事業前後の変化を感じ取ってもらえた。地域住民が木材と触れ合う機会を増やすことで、新規の木材需要獲得を期待したい。
実証2	本事業前のベンチは子供の背の高さでは利用しづらい形状をしていた。木材を加工して雲形二段ベンチにすることで、子供たちが腰掛けるだけでなく直接寝そべるなど、木と触れ合う行動が見られた。
写真2

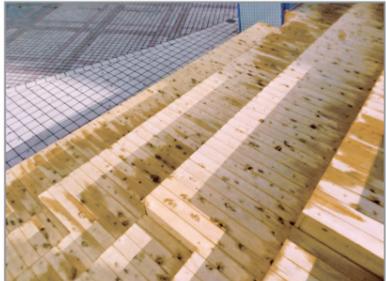
写真2	雲形二段ベンチで遊ぶ子供たち
実証3	木質空間は熱環境の改善を期待できるという結果を得た。木材は相対的に熱容量が小さく熱を溜め込まないため、表面温度が上がりにくいことが要因と考えられる。そのため、夏季・冬季ともに快適な熱環境を提供する手段として有効であると言える。
実証3	木質化後の階段部分の日向の温度は、地面の日向と比べても温度が高い(図1)。これは、木材の熱容量が、地面の素材に比べ小さいためであり、冬季の日向の暖かさを増す効果があると言える。
写真3

写真3	木質後の階段部
図1

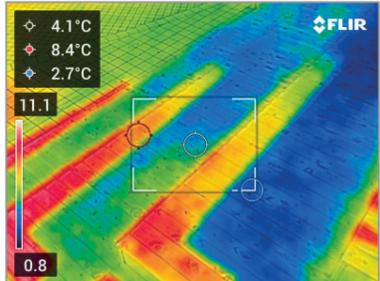
図1	木質後の階段部の表面温度

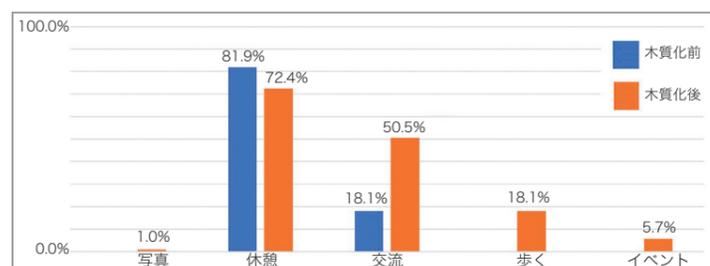
アクティビティ調査により、木質化後には滞留者の人数が増え、小学生以下と中高生の利用が増加したという結果が得られた。
また他者と会話するなど「交流」を行う人の人数が増えた。

アクティビティ調査では、木質化による影響として、①滞留者の増加、②小学生以下、中高生の利用の増加、③「交流」を行う人の増加が見られた。
都市空間における賑わいが求められている中、本事業は都市環境整備の有効な手法の1つになると考えられる。

図 2 滞留者数に対するアクティビティ発生回数

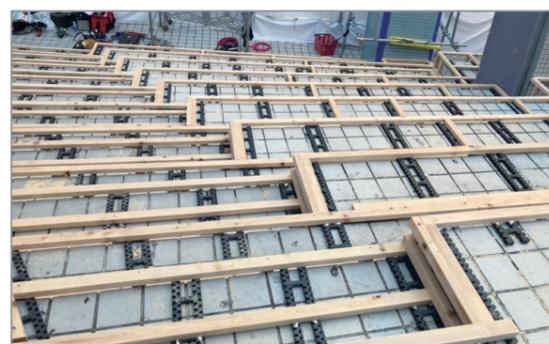
防腐剤を加圧注入処理したヒノキ材を使用した。
また劣化対策として地盤面にパッキン材などを設けて木材が直接雨水に触れないように工夫をした。
今後 5 年の腐朽状況を経過観察していく。

写真 4 階段部の下地

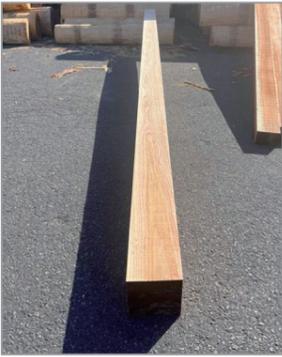
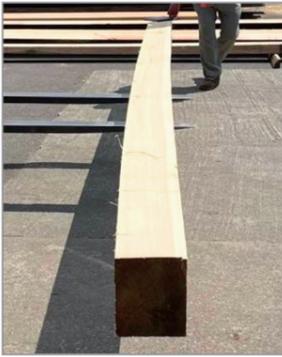
実証 1	<p>丸太の状態での熱処理することで大径丸太の内部応力の解放に伴う挽き曲がりを緩和させ、芯去り太割角を速やかに、歩留まり良く製材することができた。</p> <p>飼肥杉大径丸太を伐採直後の高含水状態で熱処理した結果、製材時に支障となる内部応力を緩和させることが確認できた。 熱処理材は曲がらず、無処理材は大きく曲がった。 熱処理することで製材時の歩増し寸法を小さくし、歩留まりと作業効率の向上効果にも期待できる。</p>

<p>写真1 応力が抜け曲がらず安定した熱処理材</p> <p>写真2 製材時に大きく曲がった無処理材</p>									
実証 2	<p>熱処理材と無処理材で、防腐剤の含浸量と浸潤度を測定して比較したところ、熱処理によって防腐剤の含浸量や浸潤度が高くなるという結果は示されなかった。</p> <p>防腐剤含浸量は無処理材のほうが熱処理材より多い結果となった。 また、「優良木質建材等の品質性能評価基準」に準じて、防腐剤の浸潤度を測定して比較したところ、熱処理材のほうが平均値は高くなったが、明確な差はつかなかった。</p>									
	<p>表1 防腐剤含浸量及び浸潤度の比較</p>

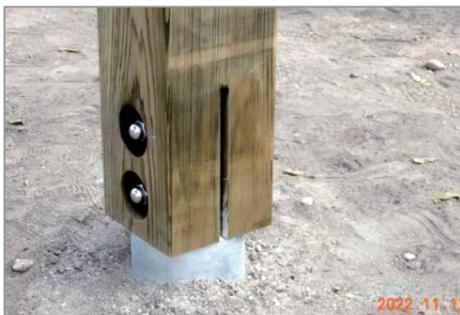
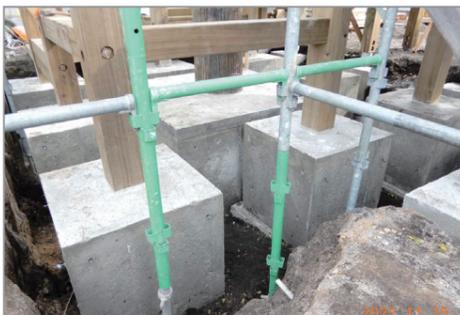
含浸量 (kg)	浸潤度 (%)	無処理	7.0	96.1	熱処理	5.6	97.7
	含浸量 (kg)	浸潤度 (%)								
無処理	7.0	96.1								
熱処理	5.6	97.7								
実証 3	<p>実際に接する遊具の木柱は、基礎コンクリートに緊結し一体化させた板金物とスリット加工した木柱を接合させ、雨水切れと湿気による腐れ防止と耐候性向上に努めた。 また、パーゴラの木柱はラーメン構造にすることでコンクリート根巻とし、耐候性に考慮して太めの180mm 芯去り割角とした。</p>

<p>写真3 スリット加工した木柱との接合</p> <p>写真4 パーゴラ木柱のコンクリート根巻</p>

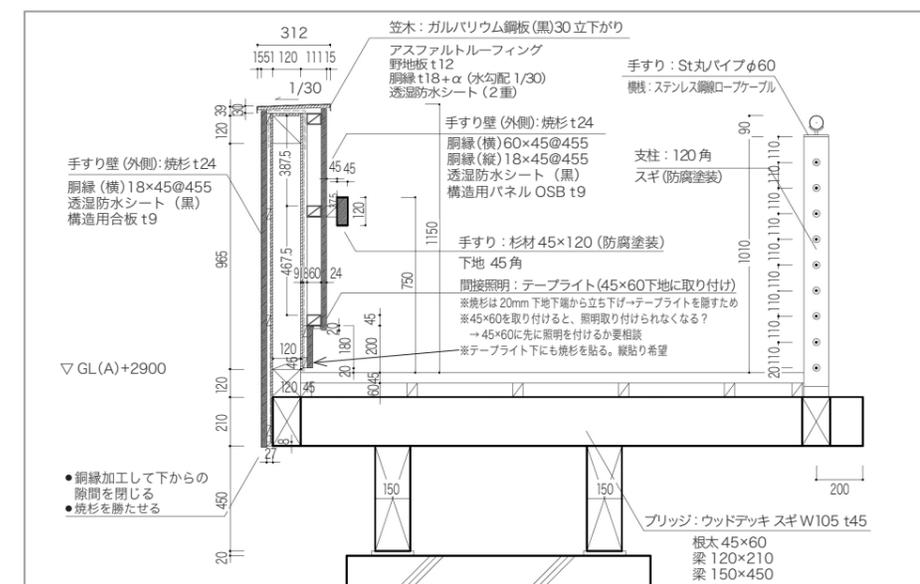
図1 ブリッジ短手断面図

大梁・小梁ともに木材で作製。
小梁はダブルビームとし、手すりの柱材を挟み込む構造になっている。

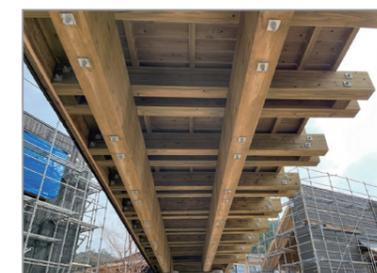
図2 ブリッジ見上げ

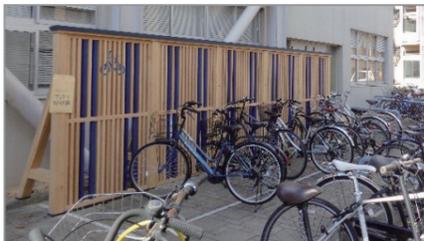
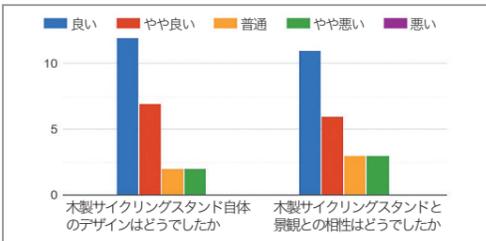
実証1	木製サイクルスタンドが駐輪設備としての機能を備えていることを確認できた。また、木材でサイクルスタンドを製作することの効果も明らかになった。
	<p>木製サイクルスタンド設置前後の駐輪台数を比較した結果、どの地点も駐輪台数に大きな変化がなかったことから、駐輪設備としての機能を備えていることが確認できた（図1）。また、利用者アンケートの結果から、サイクルスタンドを木材で製作することについて、従来の金属製サイクルスタンドにはない「①デザインの新規性」、街路樹が豊かな大学キャンパスという設置場所の「②景観との親和性」などの効果があることが確認できた（図2）。</p>

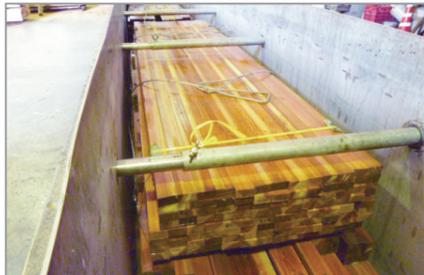
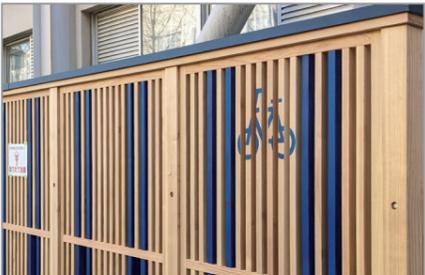
実証2	耐候性と意匠性を両立する木材保存処理方法を採用した。
	<p>使用する木材は、可能な限り腐朽や蟻害を受けにくい赤身部分を多く含むスギとした。また使用部材のすべてに木材保存処理（第四級アンモニウム化合物による加圧注入処理）を施し（図3）、かつ組み立て加工のために切断した木口面（すべてのタイプ）とタイヤが接触する部材（タイプA）には、JASS 18 M-307 規定の木材保護塗料を塗布した（図4）。</p>

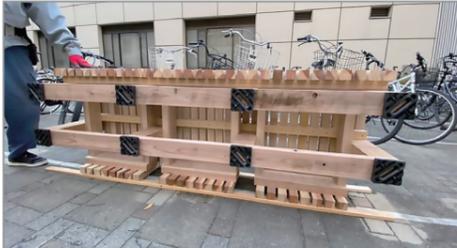
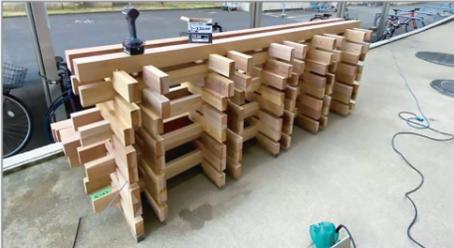
実証4	モジュール化して設計することで、多様な条件下での導入を可能にした。また部材を規格化することで製作工程が効率化された。
	<p>2～3台程度の収納を最小モジュールとして設計し、設置場所の広さや費用などの多様な条件に応じて最適な規模で導入できる規格とした。また現場への搬入・設置作業も少人数で可能なことが確認できた。</p>

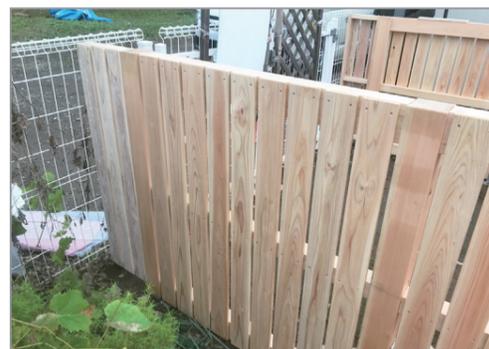
メンテナンスが容易な施工。メンテナンス方法はマニュアルで説明。

地中にコンクリートの土台を埋め、土台にアルミアングルを固定。そこに柱をビスで固定。ビスの固定はメンテナンスが容易になるようインパクトが入りにくい場所を極力避けている。

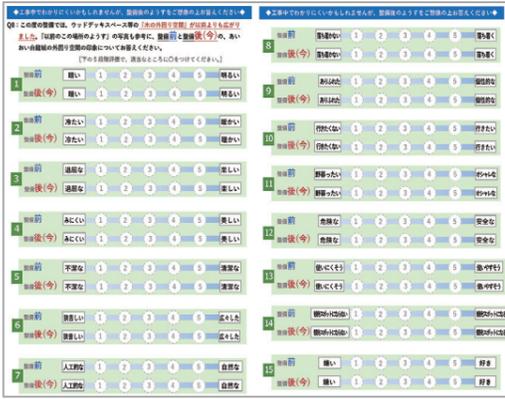
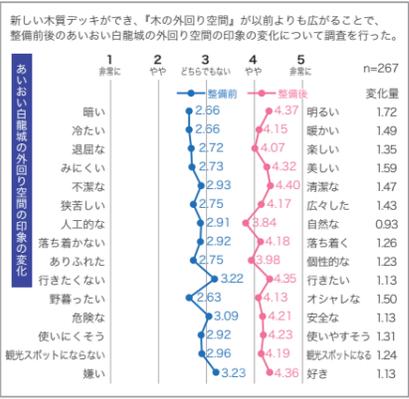
写真1 従前環境の確認回答風景 写真2 ウッドデッキに滞在する人々
実証 2	当該空間における居心地の官能評価がポジティブに変化した。 手触りの良いスツールと、眼前の海を眺めながら語り合えることができるロングカウンター、腰かけてくつろげるまたは寝転がる余裕のあるベンチなど、実証期間中に「居心地のよい場所」を求め、これらの木質空間滞在を楽しむ人々が後を絶たなかった。

図1 S D法調査シート 図2 結果
実証 3	この場所に関するSNS発信件数、評価の変化は引き続き実証する。 この場所の手触りや空間の良さが自在にSNS発信され始めることを確認するには実証時間不足のため、今後も継続調査が必要。しかし調査から、木質空間を歓迎する声は大きく、今後の魅力発掘などに期待が持てる。
実証 4	この場所の変化によりシビックプライド意識が向上し始めた。 実証調査中にはこの新たな木質空間を「人に勧めたい」「伝えたい」という声が多く、行政へのヒアリングでも、「来客を最初に連れて来たい」「市民の活用を誘導したい」との反応が目立った。

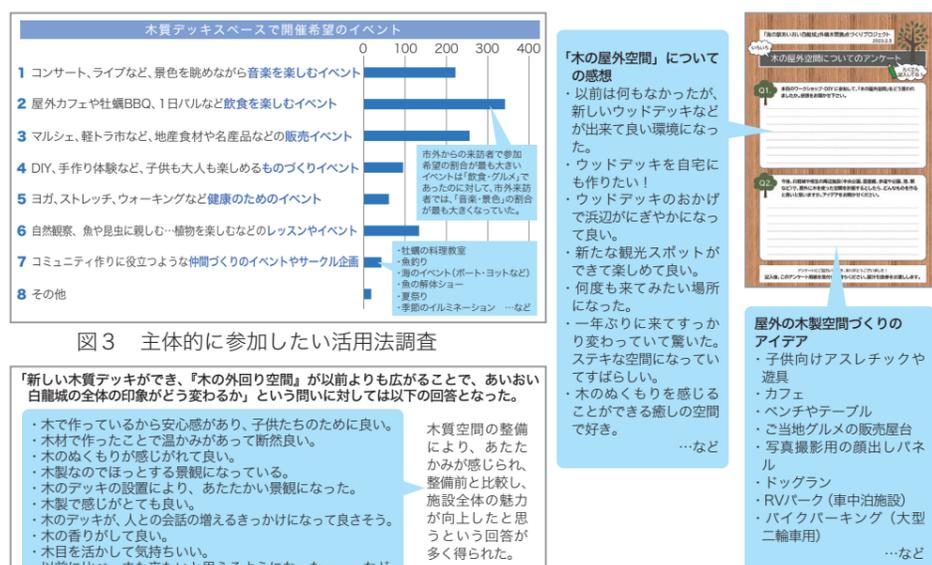
図3 主体的に参加したい活用法調査

「新しい木質デッキができ、『木の外回り空間』が以前よりも広がることで、あいおい白龍城の全体の印象がどう変わるか」という問いに対しては以下の回答となった。

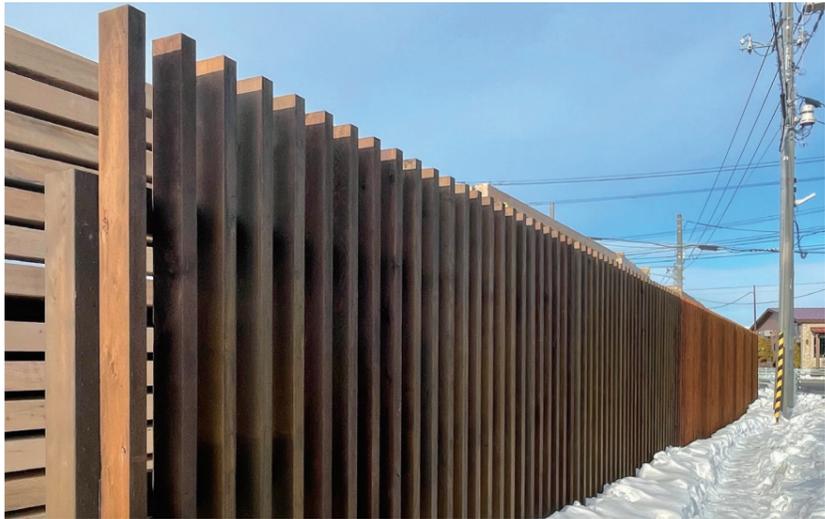
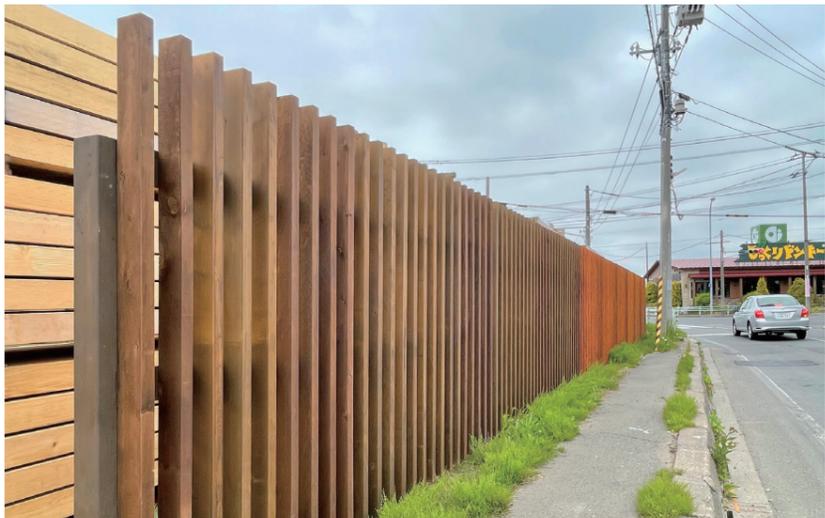
完成時（令和4年1月）

6カ月経過後（令和4年7月）

1 計画時	
(1) 木製の外構施設の採用を施主に勧めた理由	北海道材によるK3処理の性能評価のため。すでに多数の実績が耐久性能を証明しているが、全国一律のK4の規定があり、北海道材に不利益が生じかねないため実証する。
2 施工時	
(1) 木材の施工上の利点	簡易的な掘削設置が可能で、施工性が良く短納期でローコスト。
(2) 木製の外構施設を整備してわかった問題点	凍上及び曲がり抑制用の特殊形状のネカセを採用しているため、ほぼ変化なし。
(3) (2)の問題点の解決方法	特になし。
3 外構施設の経過観察	
(1) 整備した外構施設にどのような変化が生じたか	変化なし。
(2) (1)の変化は予想範囲内であったか	予想範囲。
(3) (1)の考えられる原因と対応	変化が生じていないので、対応なし。
(4) これまでに実施した修繕等の具体的内容	冬季工事により、表土が凍結して仕上げができなかったところを5月末に実施（土木作業のみで木塀には手を加えていない）。
(5) 今後計画している修繕等の具体的内容	時間経過による撥水性木材保護塗装の劣化を経過観察しながら塗装メンテナンスを行う予定。
4 その他	
(1) 実証事業終了後に得た性能試験等の結果	林産試験場の小林氏による現場検証で寸法変化、曲がり等の計測済み（未報告）。森林総研の青井氏による現地検証と既存木道・木橋・展望台遊具の現状視察。
(2) 同種の木製外構施設の整備実績や計画	木塀の実績1件、ウッドデッキの実績1件、木製遊具の実績1件、ログハウスの実績4棟、木橋の実績1件 ほか。

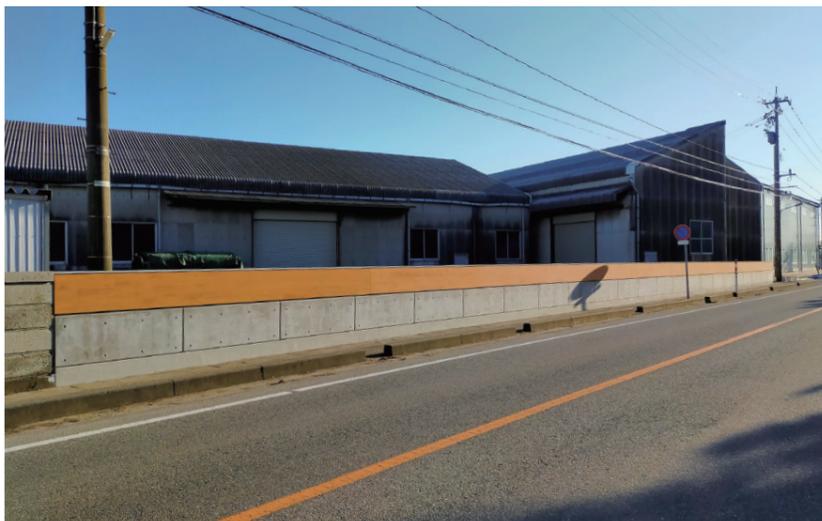
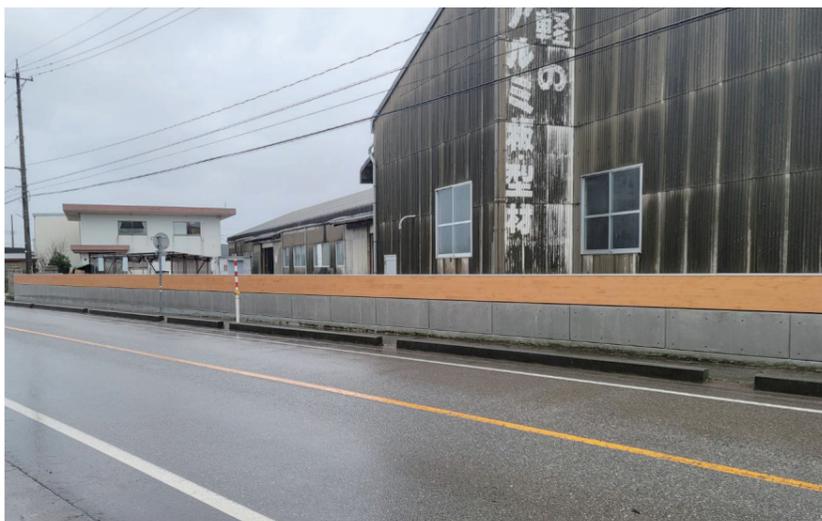
完成時（令和4年2月）

10カ月経過後（令和4年12月）

(1) 木材の施工上の利点
傷んだ場所、損傷した部分のみを交換できるようにパネル化したため。
